# Opere di compensazione connesse all'esecuzione dell'autostrada Pedemontana lombarda Misura compensativa n° 41 - Vedano Olona

LAVORI DI SISTEMAZIONE E CONSOLIDAMENTO DELLA PISTA CICLOPEDONALE DEL TORRENTE QUADRONNA

## ANALISI GENERALE DELLE CRITICITA' DELLA PISTA CICLABILE E DEL TORRENTE QUADRONNA

## NOTA TECNICA E DOCUMENTAZIONE FOTOGRAFICA

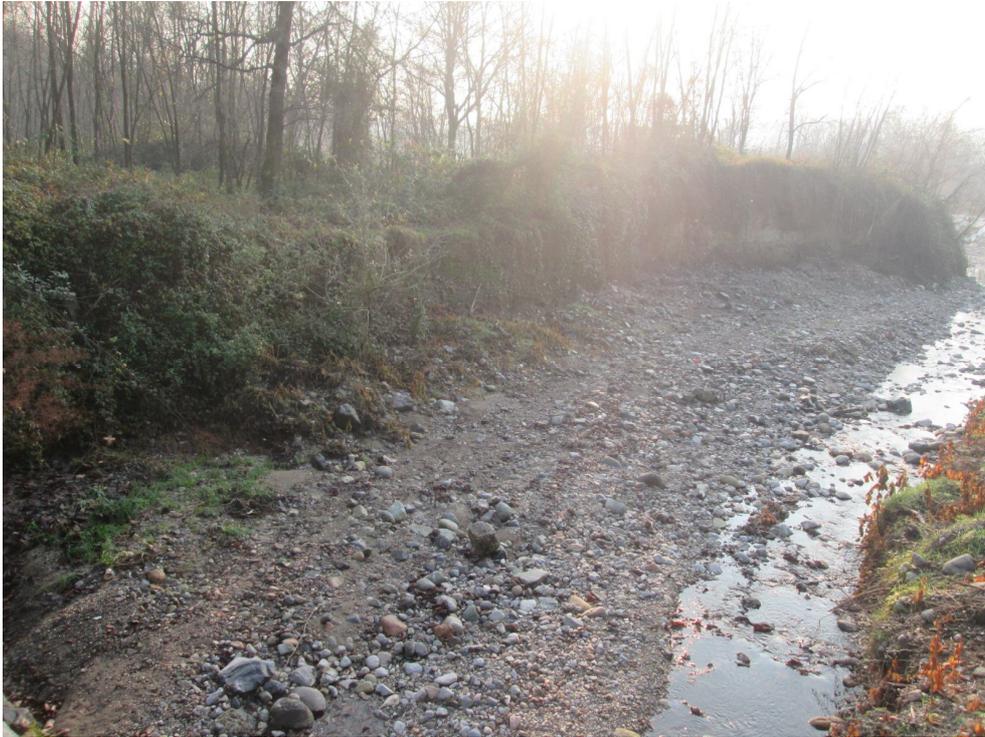
Criticità 1

1 – Erosione generalizzata della sponda sinistra del Quadronna a valle del ponte della vecchia consorziale detta "della Costaccia". La sponda risulta completamente erosa e rimossa e l'alveo notevolmente ampliato rispetto al calibro medio.

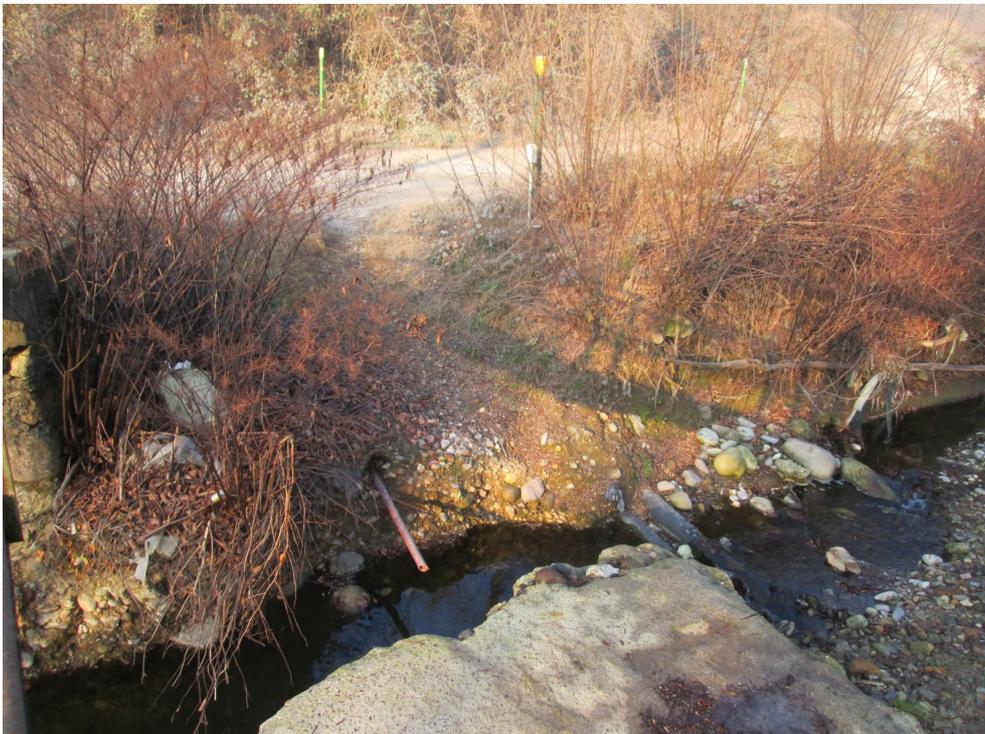
Criticità 2

2 – Erosione localizzata della soglia di fondo in calcestruzzo immediatamente a monte del ponticello pedonale della consorziale della Costaccia. L'erosione ha scoperto tre tubazioni che attraversano in sub-alveo il torrente. Una tubazione riguarda una condotta per gas-metano (la cui destinazione è desunta dalla presenza degli sfiati) l'altra è destinata al trasporto di acqua potabile (nei pressi il pozzo). E' presente una terza tubazione in PVC, a quota più elevata di destinazione ignota. E' necessario un intervento di protezione delle tubazioni in esercizio.

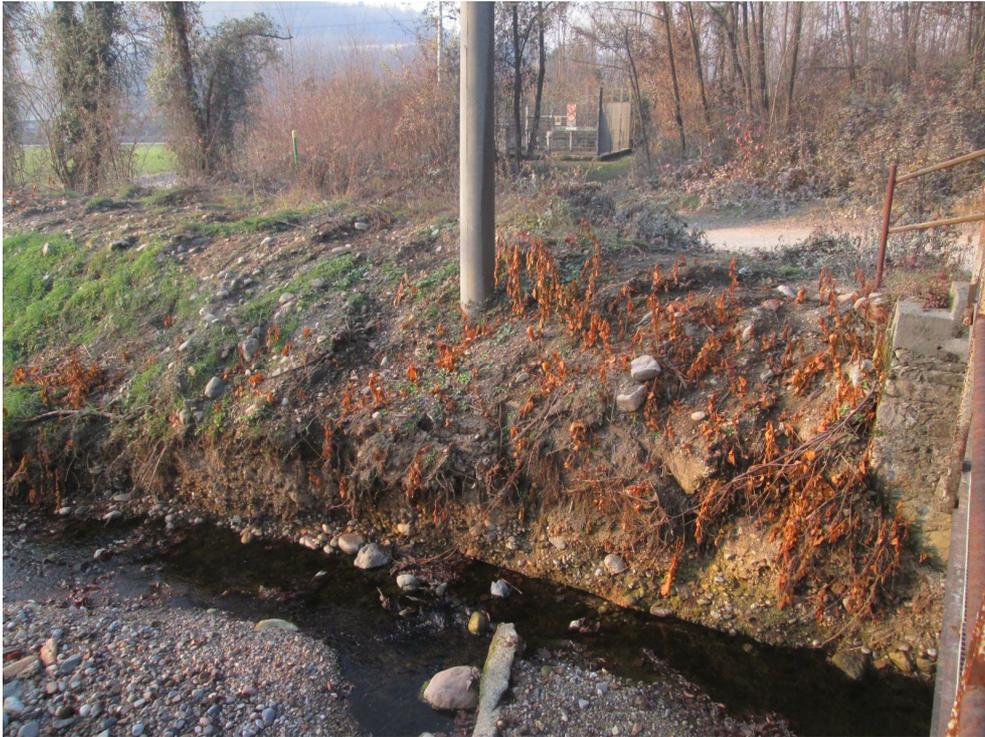
Criticità 3

3 – Erosione localizzata della sponda destra immediatamente a valle del ponticello pedonale sulla consorziale della Costaccia. In questa zona la sponda destra, all'esterno della curva del torrente, risulta in erosione. In particolare, a valle del ponticello, si segnala l'estrema vicinanza al torrente di un palo di sostegno della linea elettrica. Pare necessario un intervento di protezione della sponda per evitare il progredire del dissesto ed eventuali danni al palo.

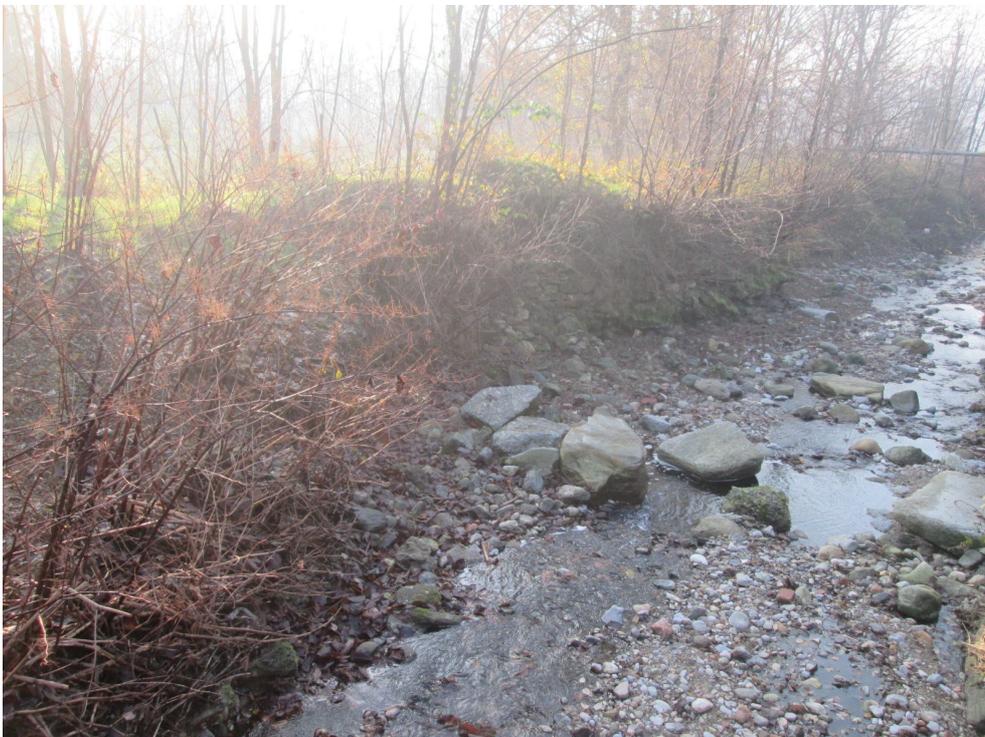
Criticità 4

4 – Erosione della sponda sinistra a valle di una passerella pedonale situata nei pressi di un attraversamento aereo di una tubazione.

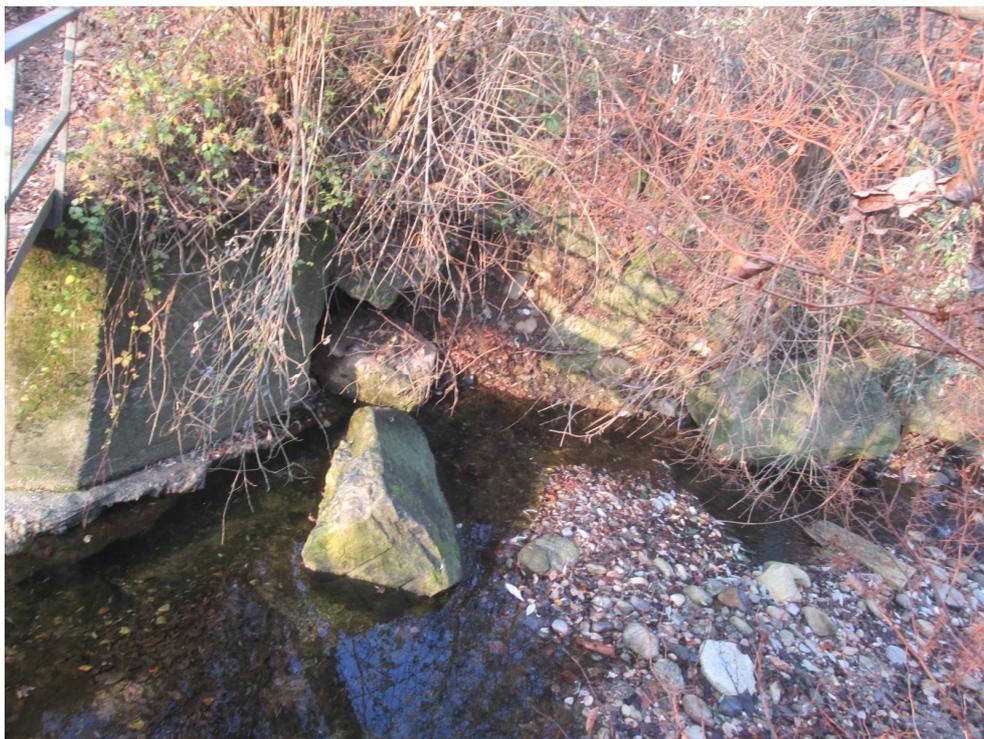
Criticità 5

5 – Erosione puntuale della sponda destra localizzata tra una passerella pedonale e un attraversamento aereo di una tubazione. Pare necessario un intervento di protezione della sponda per evitare il progredire del dissesto ed eventuali danni al ponte o alla tubazione.

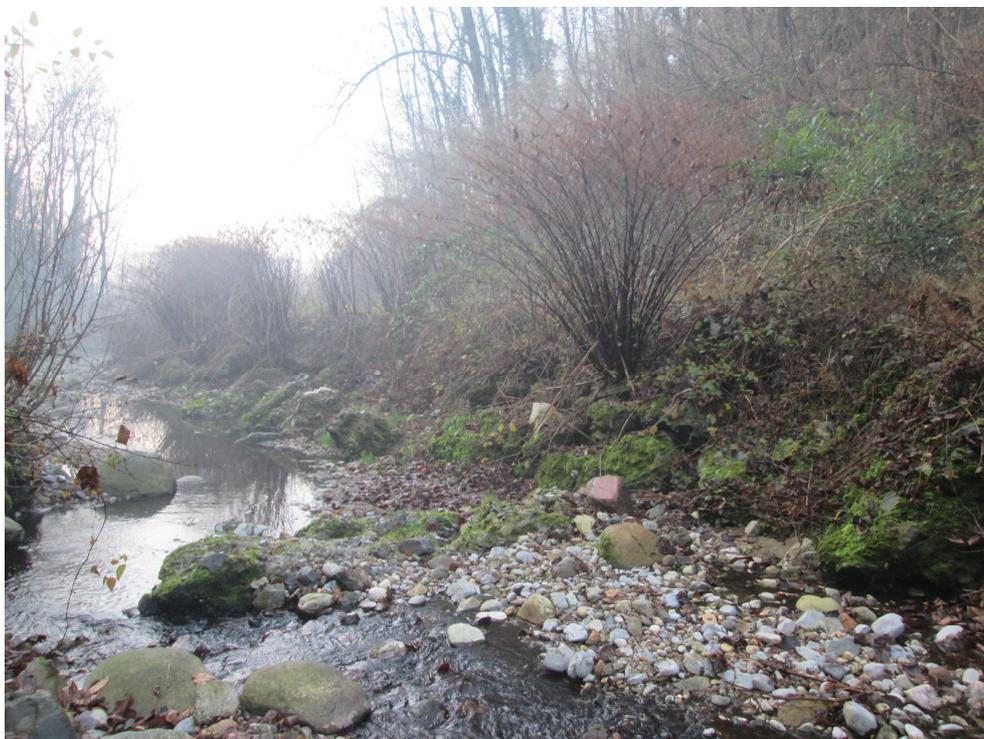
Criticità 6

6 – Erosione generale della sponda destra all'imbocco della porzione più incassata della valle. In questo punto le protezioni esistenti (blocchi di conglomerato) sono state mobilizzate dalla corrente e intralciano parzialmente l'alveo. La sponda è scoperta e potenzialmente esposta

all'erosione. La pista e il collettore, prossimi alla sponda sono potenzialmente soggetti ad eventuali danni legati al progredire del dissesto.

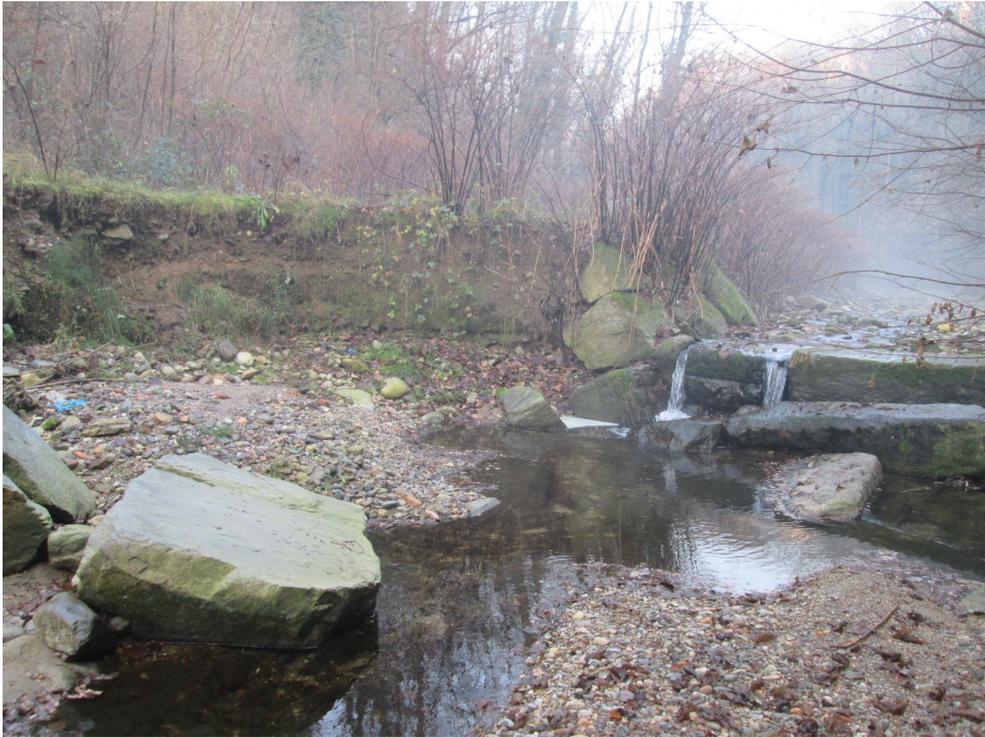
Criticità 7

7 – Erosione puntuale della sponda destra a valle di una soglia/briglia con salto di fondo. In questo punto, probabilmente a causa dell'energia della corrente, le protezioni esistenti (massi a scogliera) sono state rimosse e ora intralciano l'alveo. Il rilevato della pista è stato intaccato dall'erosione e se il dissesto progredisse, potrebbe essere interessato anche il collettore. E' necessario il ripristino della protezione spondale e presidi (parapetti) lungo la pista al fine di proteggere gli utenti da eventuali cadute accidentali.

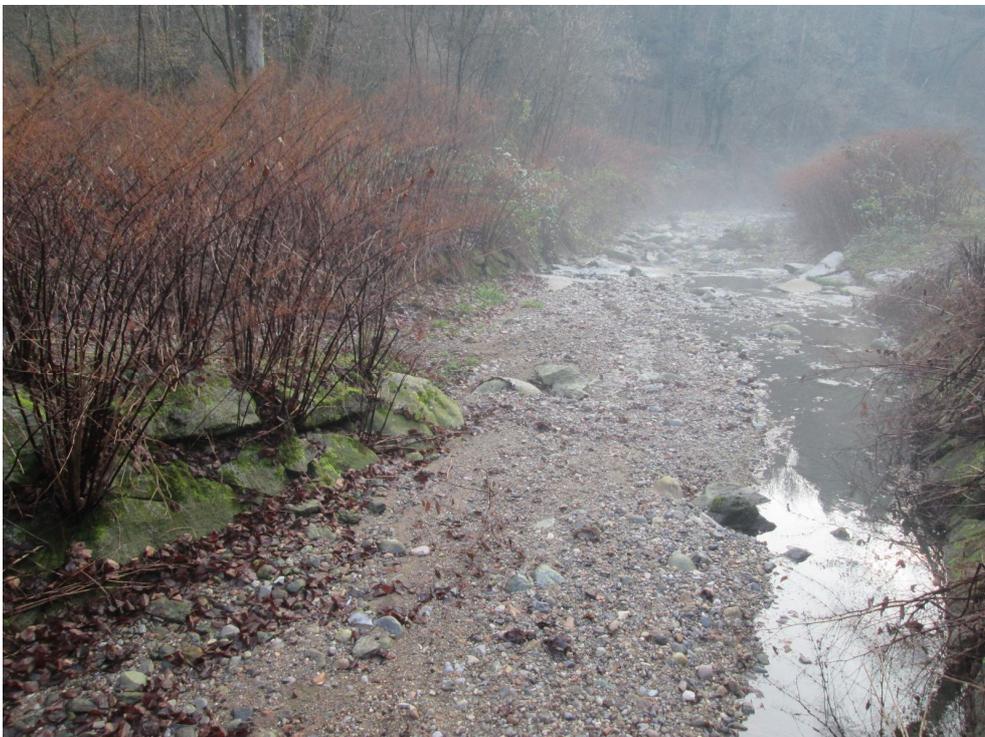
Criticità 8

8 – Lieve erosione generalizzata della sponda sinistra all'esterno della curva del torrente. Potenzialmente critica per la vicinanza con il versante.

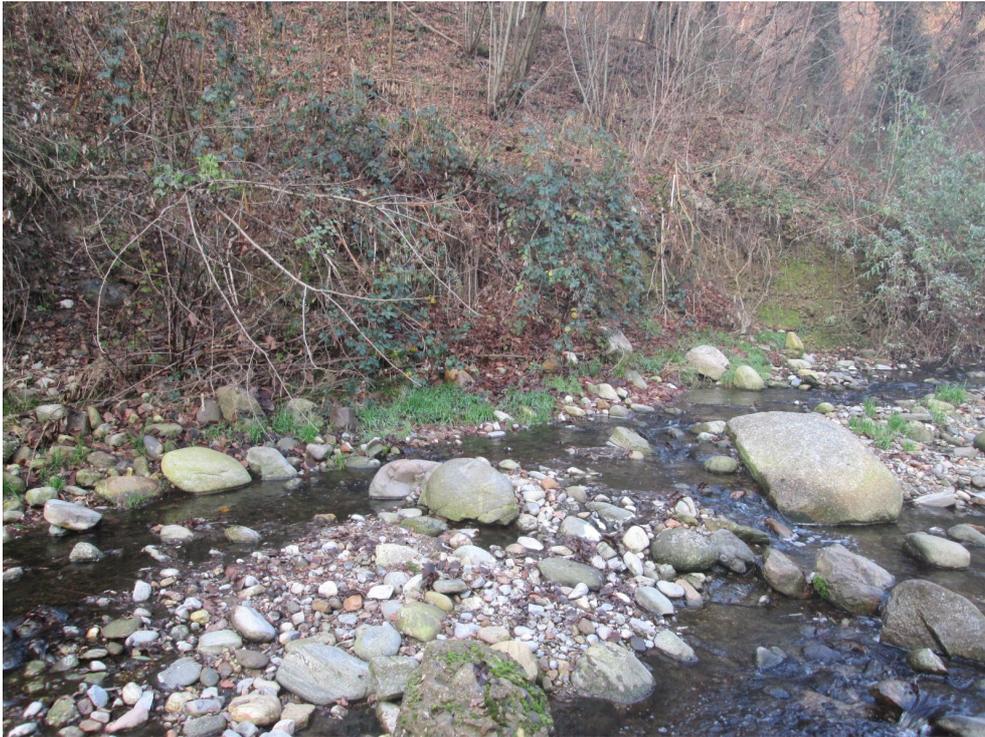
Criticità 9

9 – Lieve erosione generalizzata della sponda destra all'esterno della curva del torrente. Potenzialmente critica per la vicinanza con il versante. A monte di questo punto sono presenti materiali in alveo (tronchi d'albero) potenzialmente pericolosi a causa del rischio di intasamento delle luci di scarico dei ponti.

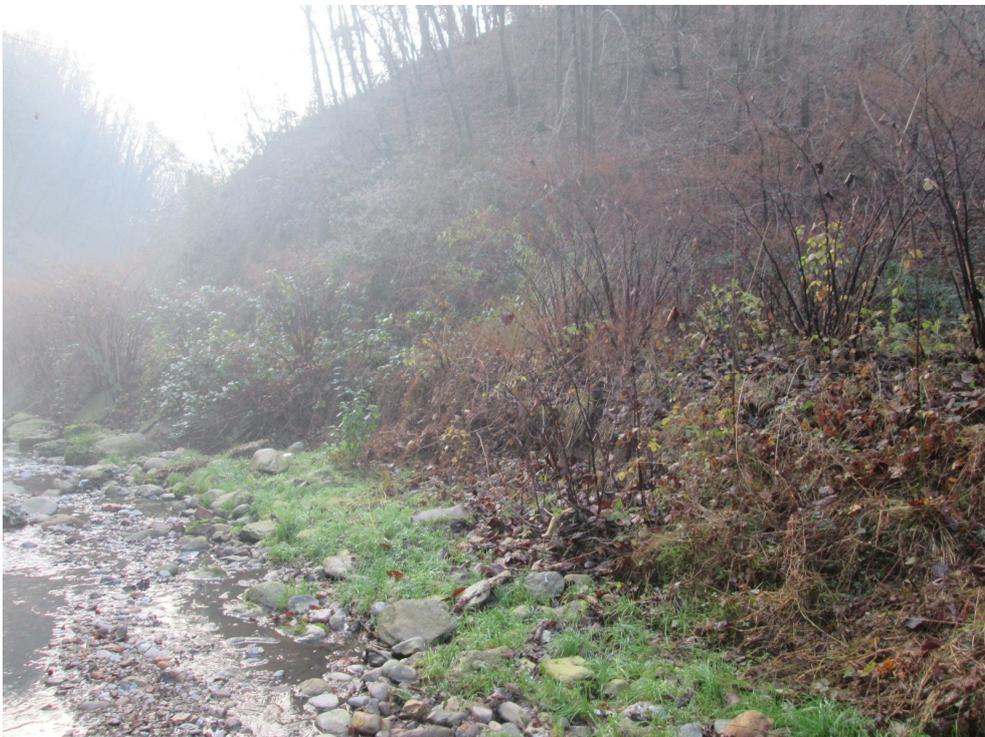
Criticità 10

10 – Erosione puntuale della sponda destra a monte di un guado ed in prossimità del versante molto scosceso dove le protezioni esistenti in massi sono interrotte. La situazione è potenzialmente critica per la vicinanza al versante, al collettore e alla pista il cui rilevato è parzialmente eroso. Sono necessari parapetti anticaduta.

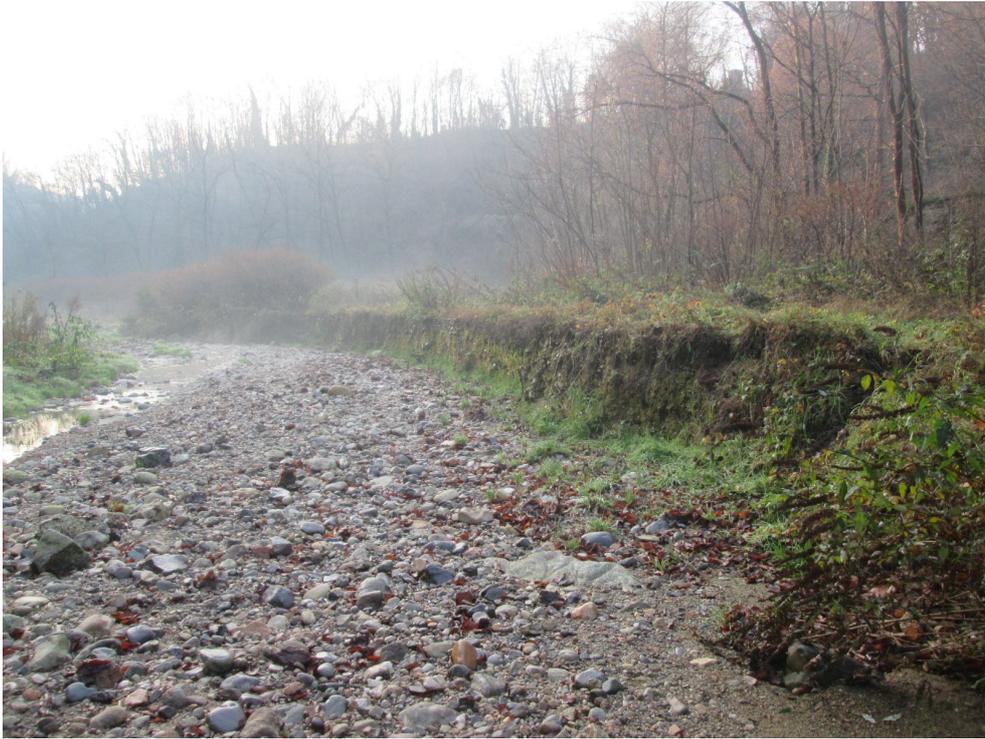
Criticità 11

11 – Erosione generalizzata e rilevante della sponda destra. L'area in erosione è molto estesa ed è stata generata con buona probabilità da un'ostruzione della luce del ponte P3. Tale ostruzione, in concomitanza con un evento di piena, ha comportato l'erosione della sponda destra a monte del ponte, la completa rimozione del rilevato della pista che è attualmente interrotta e l'in-stabilizzazione del materiale della sponda destra che è stata completamente erosa per circa 150-200 m. A valle del ponte P3 il guado è stato parzialmente demolito e asportato dalla corrente. Lungo la zona in erosione è emersa anche una cameretta d'ispezione

del collettore consortile.

A monte del ponte l'erosione della sponda ha intaccato anche il versante che è molto prossimo all'alveo. E' evidente un piccolo dissesto con movimento di materiale.

La situazione è critica sia per la pista che è interrotta sia per il collettore che risulta non più protetto dai massi a scogliera. E' necessario ripristinare completamente il tracciato della pista regimando adeguatamente il torrente e proteggendo le zone esposte con parapetti.

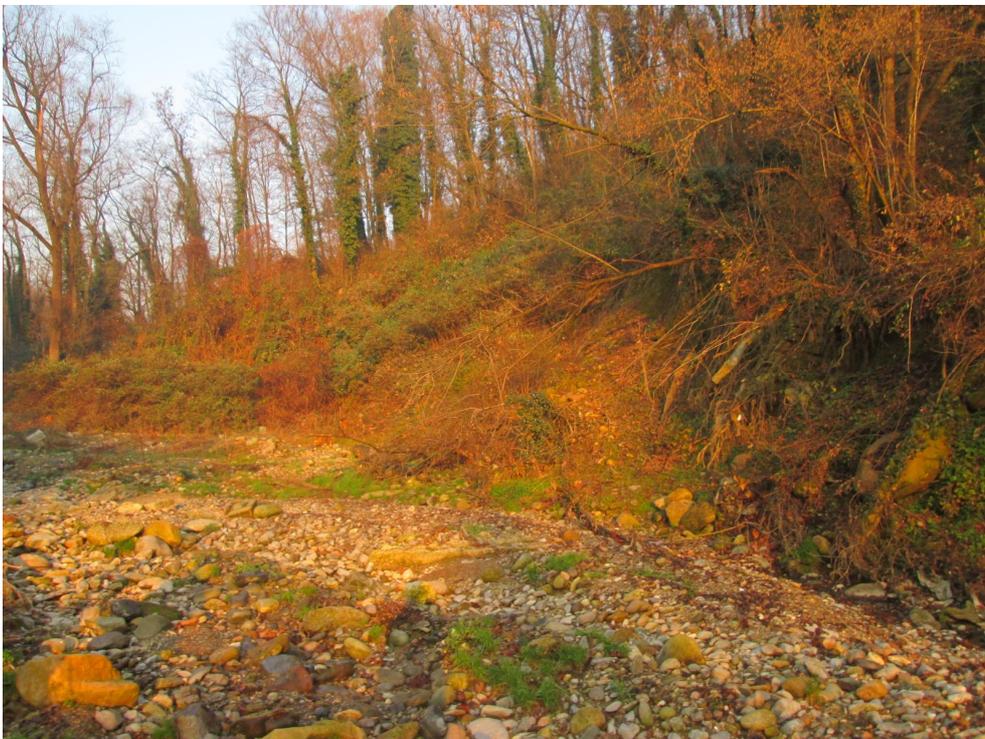
Criticità 12

12 – Erosione generale della sponda sinistra di fronte al dissesto 11. La situazione è potenzialmente critica per la vicinanza con il versante. In questo tratto il torrente ha notevolmente ampliato il suo alveo e sono presenti tronchi d'alveo da rimuovere.

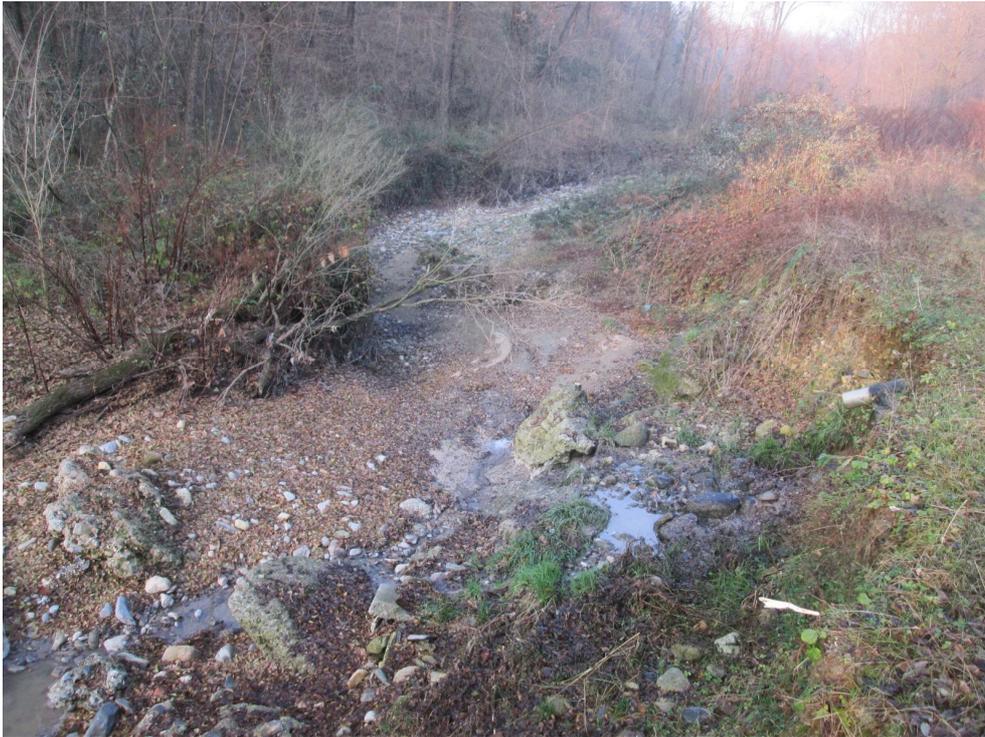
Criticità 13

13 – Erosione generale della sponda sinistra in corrispondenza di un'ansa accentuata del torrente. Il rilevato della pista è stato parzialmente eroso. Anche il collettore consortile è potenzialmente esposto ai rischi derivanti dal progredire del dissesto. Il punto è abbastanza esposto a causa della pendenza della scarpata del torrente per cui sono necessari parapetti di protezione.

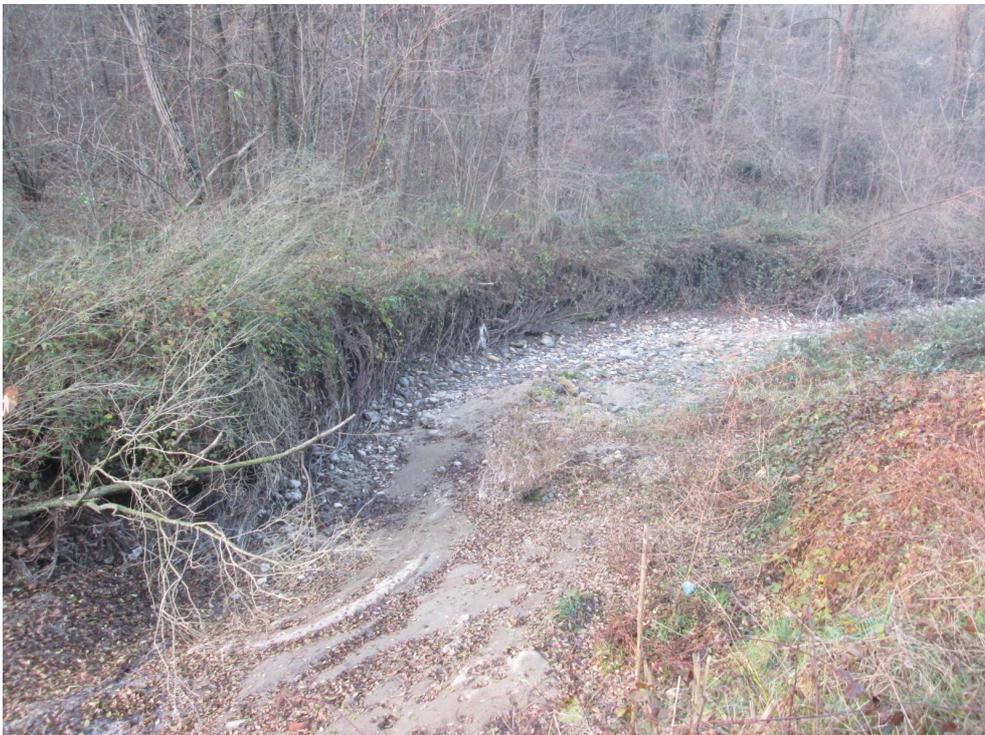
Criticità 14

14 – Erosione localizzata della sponda destra in corrispondenza di un'ansa accentuata del torrente. E' correlata all'ansa della criticità 13. La corrente in condizioni di piena scava in modo molto accentuato la sponda situata all'esterno della curva tendendo a riportare parzialmente il materiale sull'interno.

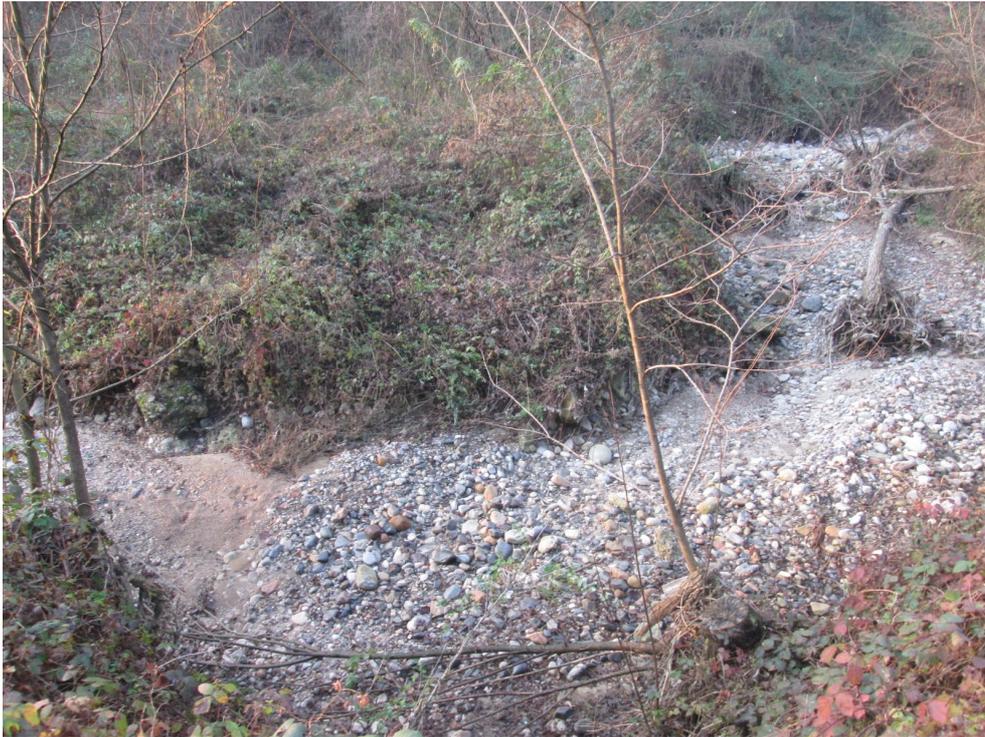
Criticità 15-16

15-16 Situazione analoga alle criticità 13-14, qui la pista è leggermente più lontana ma sempre soggetta ad erosione in caso di un'evoluzione del dissesto. Sono presenti tronchi d'albero in alveo.

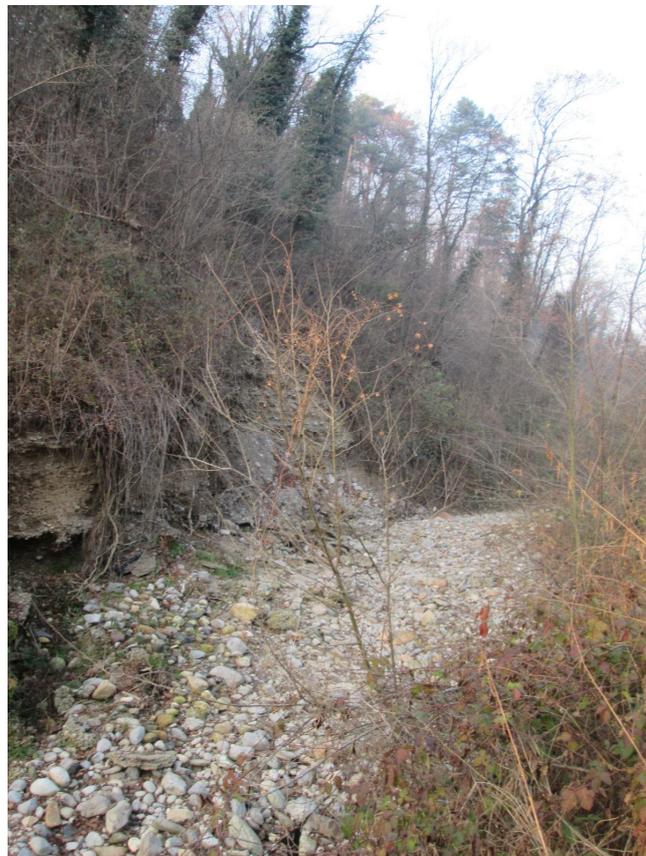
Criticità 17

17 Dissesto del versante in sponda destra probabilmente generato da erosione della sponda. La criticità comporta un apporto di materiale sciolto in alveo.

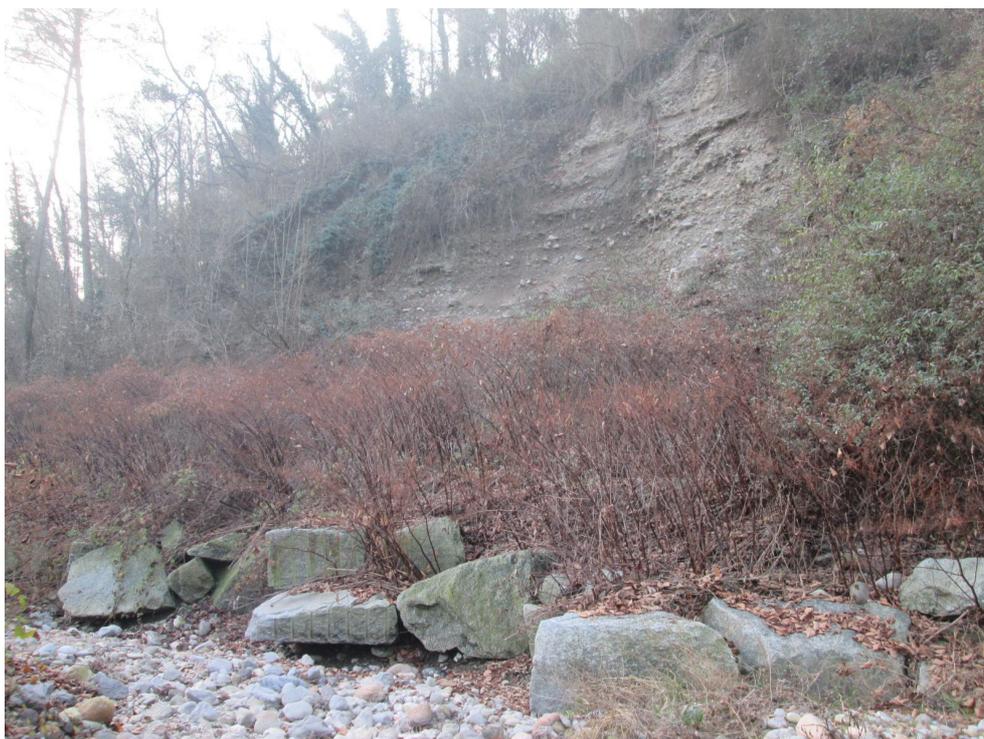
Criticità 18

18 Ampio dissesto del versante in sponda destra già oggetto di intervento mediante la posa di

massi a scogliera in prossimità della sponda del Quadronna. Attualmente i massi evidenziano un principio di scalzamento al piede per effetto di azione della corrente che ha abbassato il livello del fondo alveo scoprendo la fondazione.

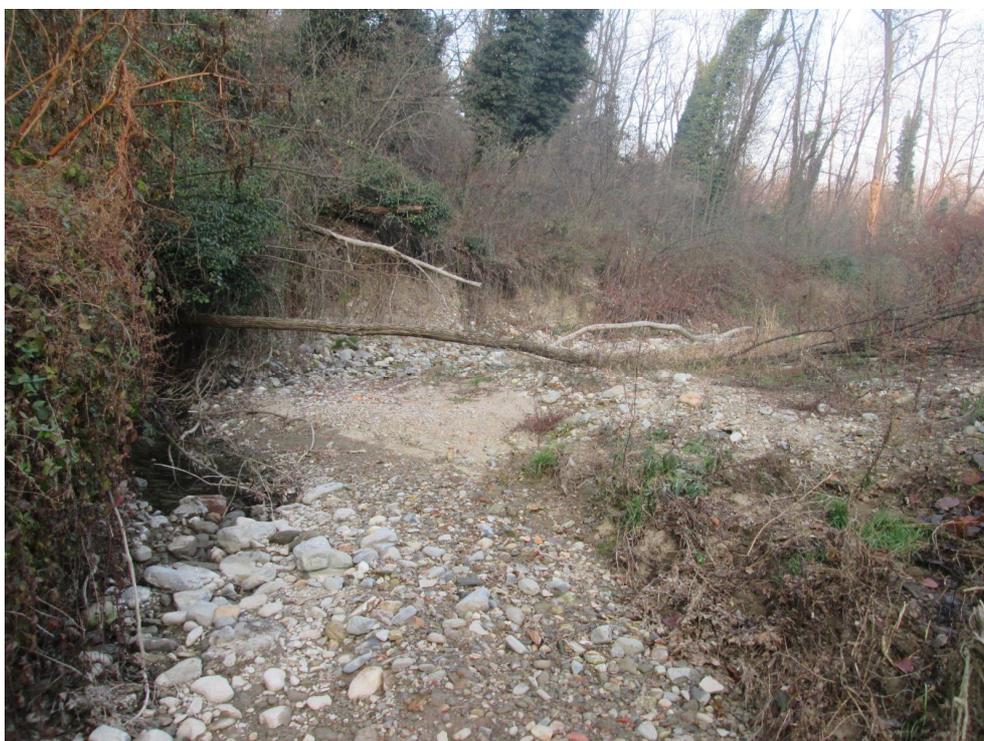
Criticità 19

19 Zona di elevata erosione della sponda destra in corrispondenza di una curva a sinistra del torrente. La sponda è pesantemente intaccata e ci sono tronchi d'albero già sradicati e in fase di sradicamento.

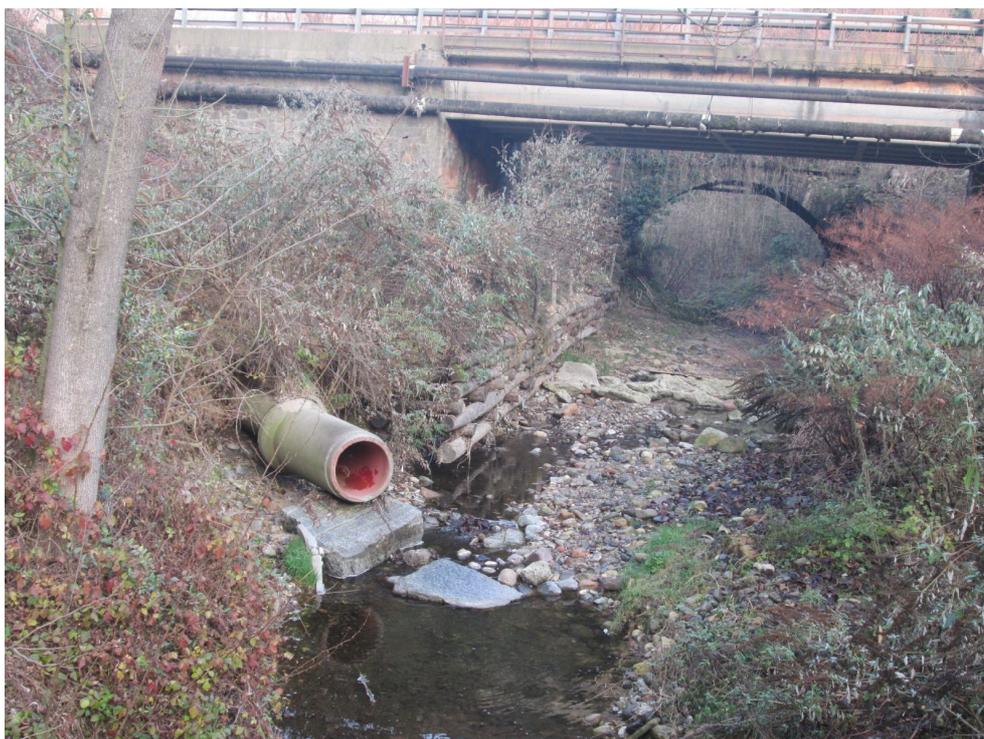
Criticità 20

20 Erosione localizzata della tubazione di scarico esistente in sponda destra. La corrente ha in stabilizzato l'ultimo elemento della condotta fognaria che attualmente si presenta scollegato dal resto della tubazione. Necessario un prolungamento della protezione esistente in palificata.
